Bayerisches Landesamt für
Umwelt

Junihochwasser 2013

Wasserwirtschaftlicher Bericht

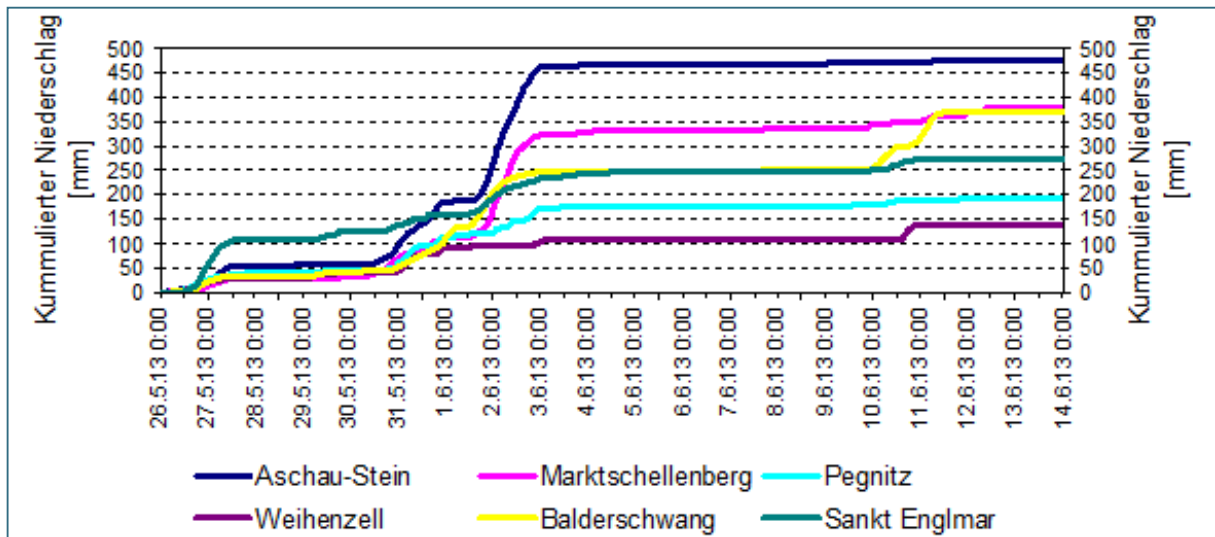
Abb. 1-4: Niederschlagssummenkurven ausgewählter Stationen im Zeitraum 26.05.2013 bis 14.06.2013 (Pegnitz: Betreiber Bayerisches Landesamt für Umwelt, übrige Stationen: Betreiber DWD)

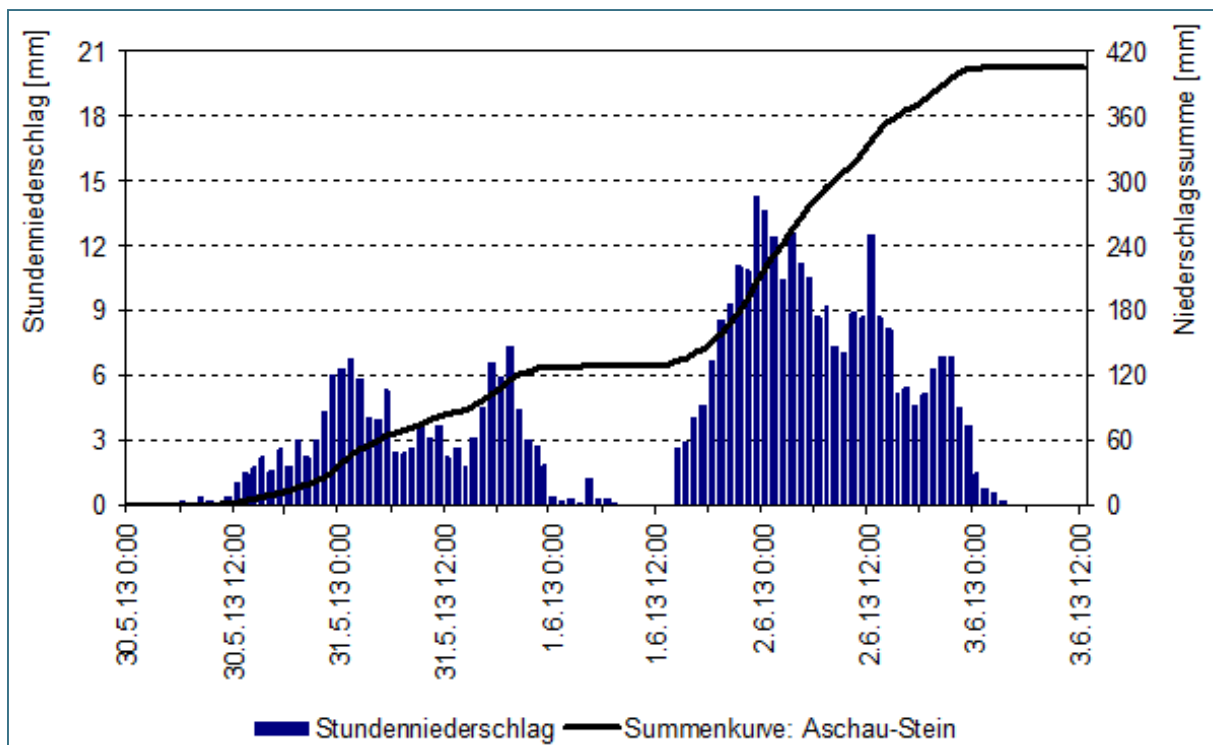
Abb. 1-6: Stundenniederschlag [mm] und Niederschlagssumme [mm] in Aschau-Stein im Landkreis Rosenheim vom 30.05. bis 03.06.2013 (entspricht nahezu einem 96-stündigen Dauerregen) (Betreiber: DWD)

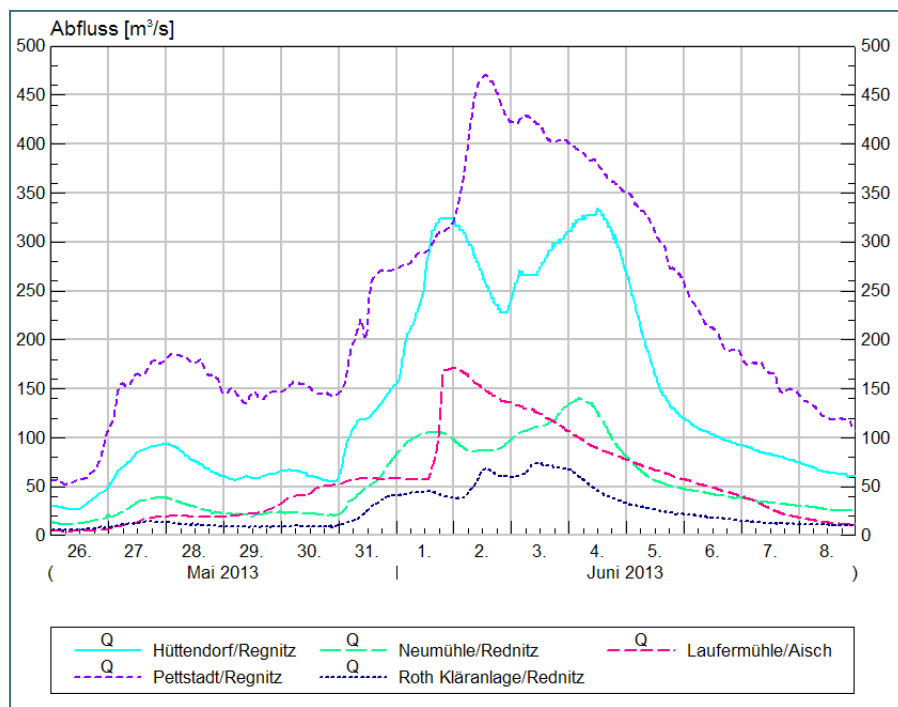
Abb. 2-3: Wellenablauf an Rednitz und Regnitz im Zeitraum 26.5. bis 8.6.2013. An der Rednitz bildet sich eine Doppelwelle aus, am Unterlauf der Regnitz (Pegel Pettstadt) erfolgt eine Überprägung durch Zuflüsse, zum Beispiel durch die Aisch (Rohdaten).

Ergiebige Niederschläge vom 26. bis 27. Mai verursachten bereits an den Fließgewässern im Maingebiet erhöhte Wasserstände und in den Böden hohe Wassersättigungen. Die nachfolgenden noch deutlich stärkeren Niederschläge in der Nacht vom 30. bis 31. Mai ließen die Wasserstände erneut und stärker ansteigen. Weitere intensive Niederschläge am 2. Juni führten vor allem an den östlichen Zuflüssen zur Rednitz/Regnitz sowie am Weißen und Roten Main zur Ausprägung einer weiteren, noch höheren Hochwasserwelle, wie es das Beispiel an der Rednitz in Abb. 2-3 verdeutlicht.

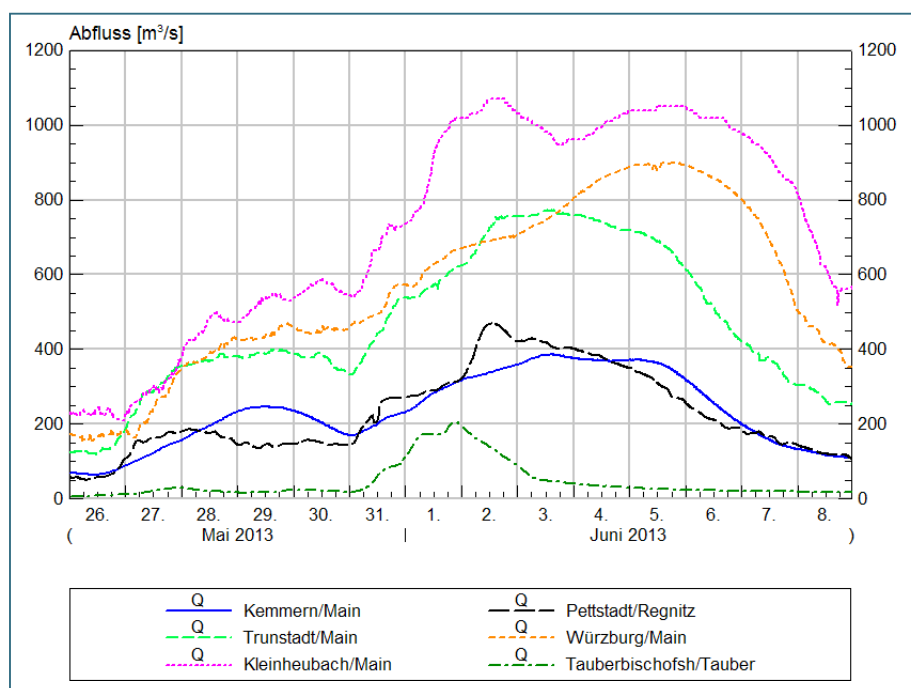
Abb. 2-4: Wellenablauf am schiffbaren Main mit den Zuflüssen des Oberen Mains (Pegel Kemmern), der Regnitz (Pegel Pettstadt) sowie der Tauber (Pegel Tauberbischofsheim) (Rohdaten).

Am Unterlauf des schiffbaren Mains führte die Hochwasserwelle der Tauber zu einer ersten Welle, die erst später von der Hochwasserwelle aus dem oberen Mainingebiet und dem Regnitzgebiet überlagert wurde (siehe Abb. 2-4).

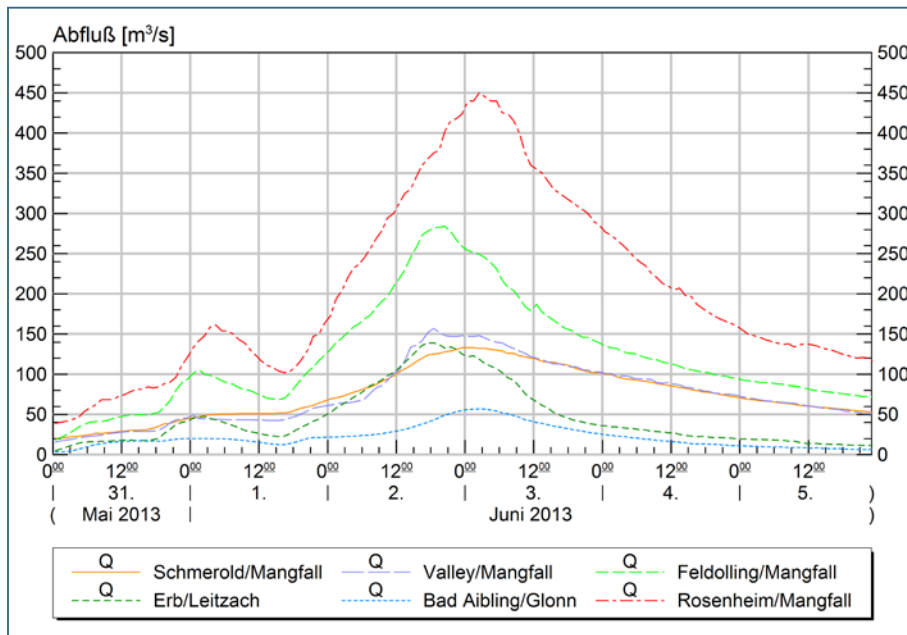
Abb. 2-9: Wellenablauf an der Mangfall (Rohdaten).

An der Mangfall wurde am Pegel Schmerold unterhalb des Tegernsees ein mehr als 100-jährliches Ereignis gemessen (siehe Abb. 2-9). Dieses schwächte sich im weiteren Verlauf zunächst auf ein 50 bis 100-jährliches Hochwasser ab. Durch die weiteren hohen Zuflüsse entlang der Mangfall erreichte das Hochwasser mit einer Jährlichkeit von knapp 100 Jahren den Inn.

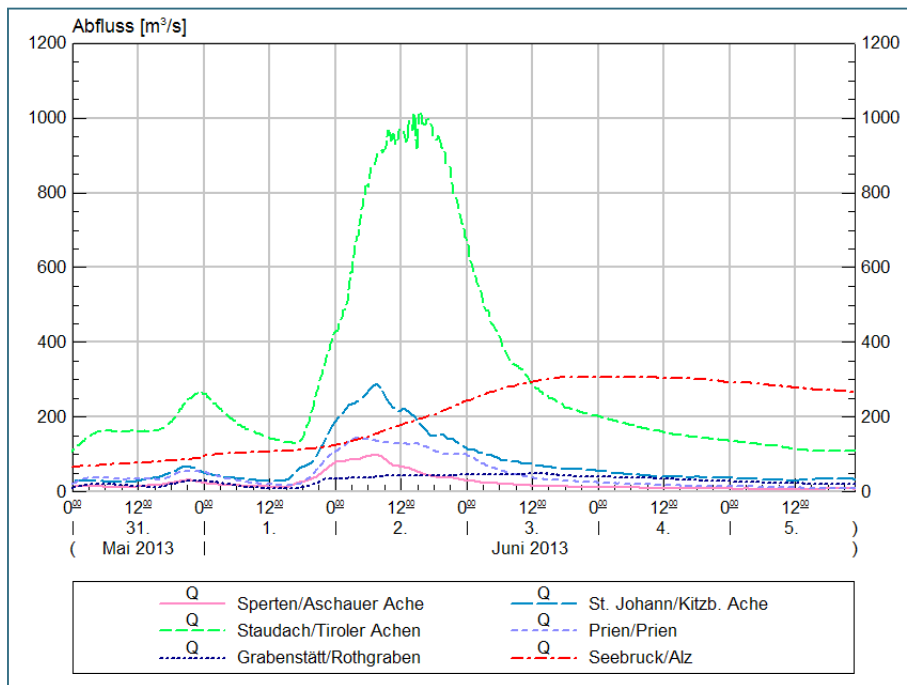
Abb. 2-10: Wellenablauf im Einzugsgebiet des Chiemsees (Rohdaten).

Im Alzgebiet lag das obere, alpin geprägte Einzugsgebiet der Tiroler Achen im Schwerpunkt des Niederschlagsgeschehens, was rasche Anstiege bis in die Meldestufe 4 bei Jährlichkeiten von zum Teil über 100 Jahren (Pegel Staudach) zur Folge hatte (siehe Abb. 2-10).

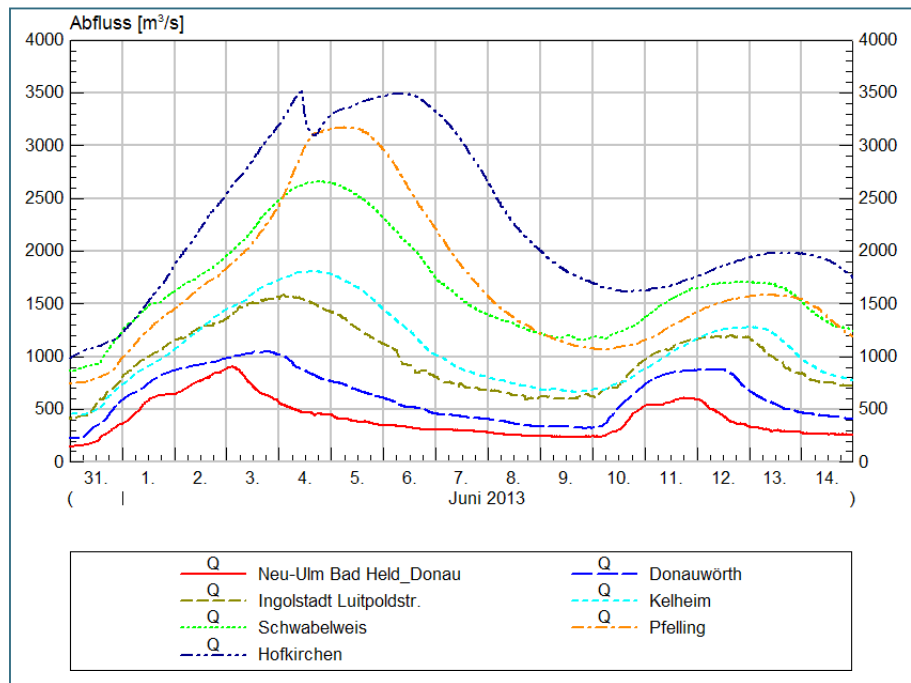
Abb. 2-13: Wellenablauf an der Donau (Rohdaten).

Auch die Scheitel aus Ilm und Abens liefen dem Scheitel der Donau voraus. Die Paar lieferte aufgrund der langen Fließzeiten den maximalen Zufluss zur Donau erst nach dem Scheitel. Durch die hohen Zuflüsse von Paar, Ilm und Abens stellte sich in Kelheim ein 20-jährlicher Hochwasserabfluss ein (siehe Abb. 2-13).

Aufgrund der Deichbrüche in diesem Bereich (Überströmen und Bruch des linken Isardeiches bei Schwaigisar am 4. Juni gegen 12:00 Uhr und Überströmen und Bruch des linken Donaudeiches beim Schöpfwerk Auterwörth ab 4. Juni gegen 10:30 Uhr) sank der Wasserstand flussabwärts vorübergehend ab und verringerte die Jährlichkeit am Pegel Hofkirchen von einem circa 100-jährlichen auf ein 20 bis 50-jährliches Ereignis (siehe blaue Punkt-Strich-Linie in Abb. 2-13).

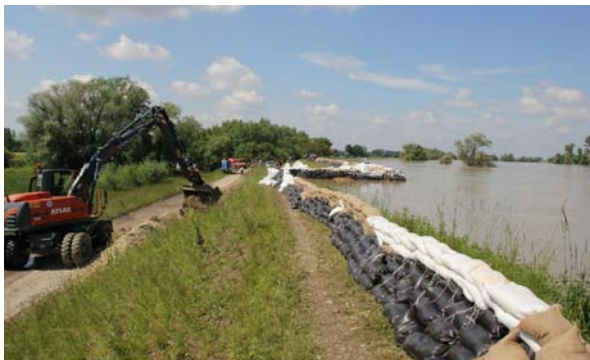
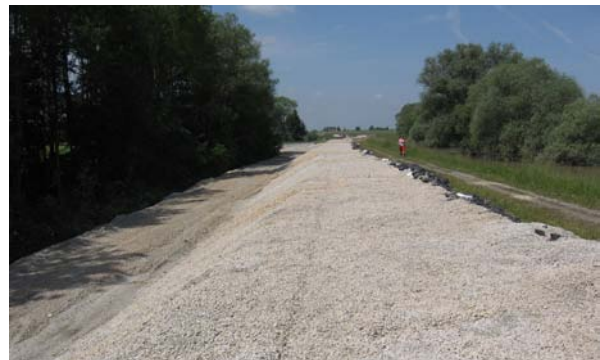
Abb. 4-3: Ruckasing, Gde. Osterhofen, Deichverteidigung durch Erhöhung der Deichkrone beziehungsweise Auflastschüttungen
